Técnicas de Reconstrução do LCA

Reconstrução do LCA – Achados Normais

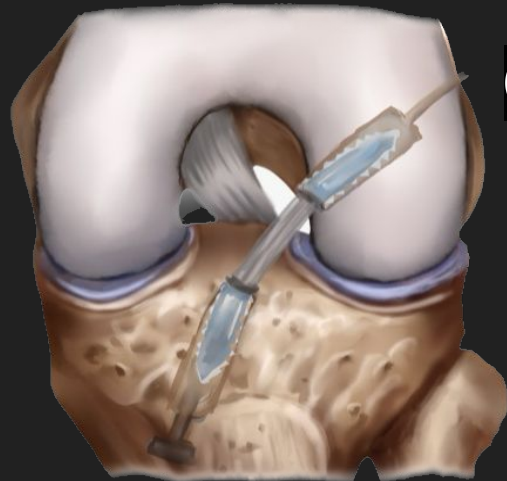
Banda Simples

↑ custo-benefício, menor tempo intra-operatório.
Técnica mais comum

Banda anteromedial (AM)

Restaura a estabilidade anteroposterior

Abertura do túnel femoral: entre 10 e 11 horas (joelho direito) ou entre 1 e 2 horas (joelho esquerdo)

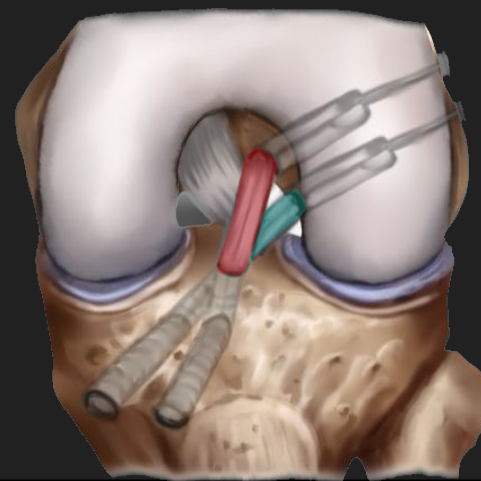
Banda Dupla

Maior complexidade, maior dificuldade para revisão de cirurgia,
maior período intra-operatório

Bandas anteromedial (AM) e posterolateral (PL)

Restaura a estabilidade anteroposterior e a estabilidade rotacional

Abertura do túnel femoral: banda **AM** entre 10 e 11 horas (joelho direito) ou entre 1 e 2 horas (joelho esquerdo). Banda **PL** entre 9 e 10h (joelho direito) ou entre 2 e 3h (joelho esquerdo)

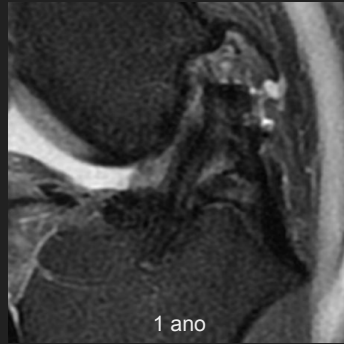
1 ano

3-12 meses

Remodelamento e revascularização. Intensidade de sinal aumentada.

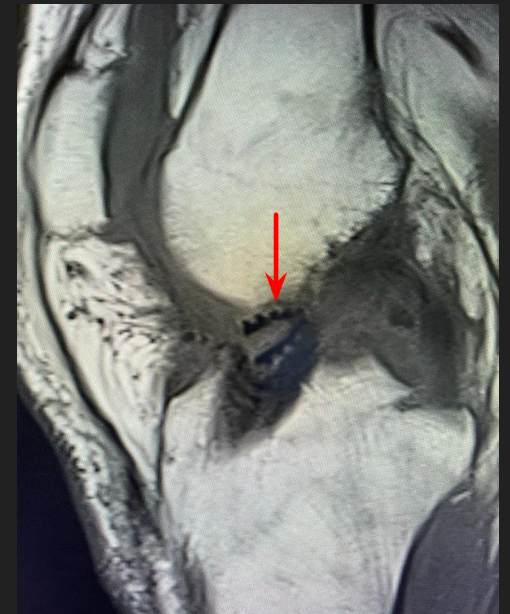
Fratura e migração do parafuso de interferência da tíbia.

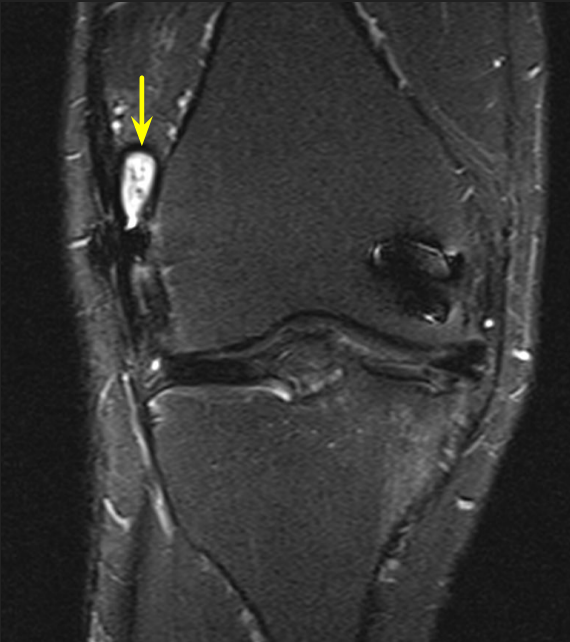
Bursite adventícia entre o parafuso femoral e o trato iliotibial
