Ensaio pictórico de casos de complicações após procedimentos ginecológicos e obstétricos

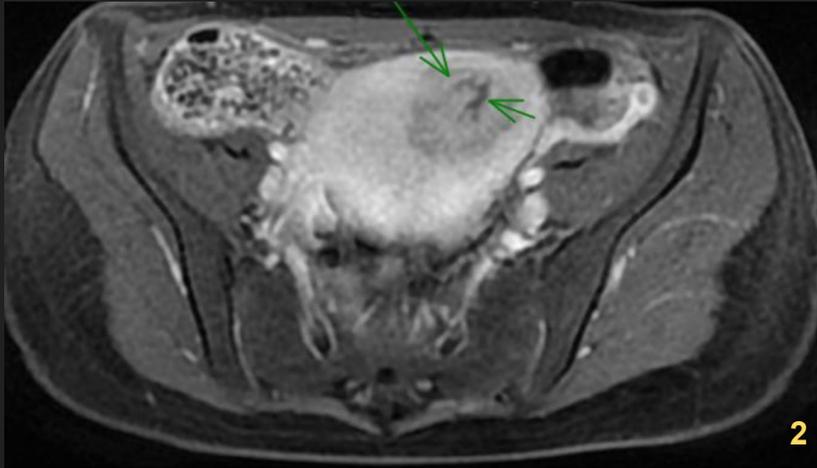
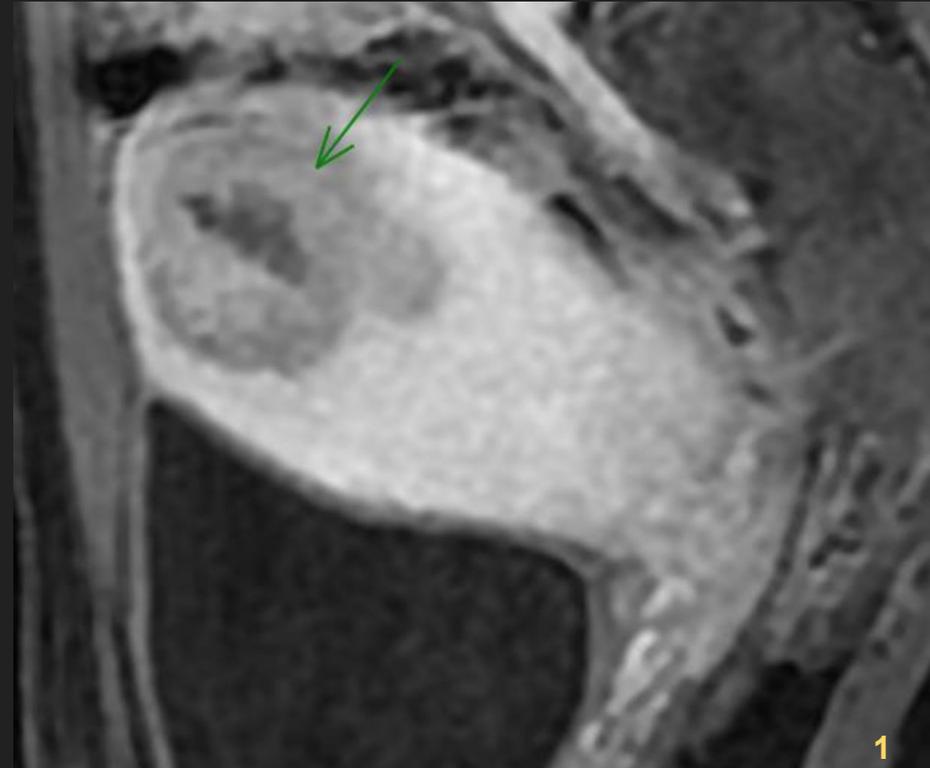
Perfuração uterina após curetagem

CASO: Paciente, feminino, 30 anos, gestação de 23 semanas, necessitou de curetagem e manipulação cirúrgica cervical, evoluindo com utero globoso, abdome distendido e sangramento vaginal.

Ressonância de abdome sequência T2 corte sagital (**Imagem 1**) e axial (**Imagem 2**) evidenciando útero de dimensões aumentada com sinais de manipulação, com área de irregularidade da interface endométrio-miometrial na região cornual esquerda, com solução de continuidade da cavidade uterina com o miométrio nesta topografia com provável acometimento da serosa provavelmente relacionada a curetagem profunda local (setas verdes), sugestivo de perfuração.

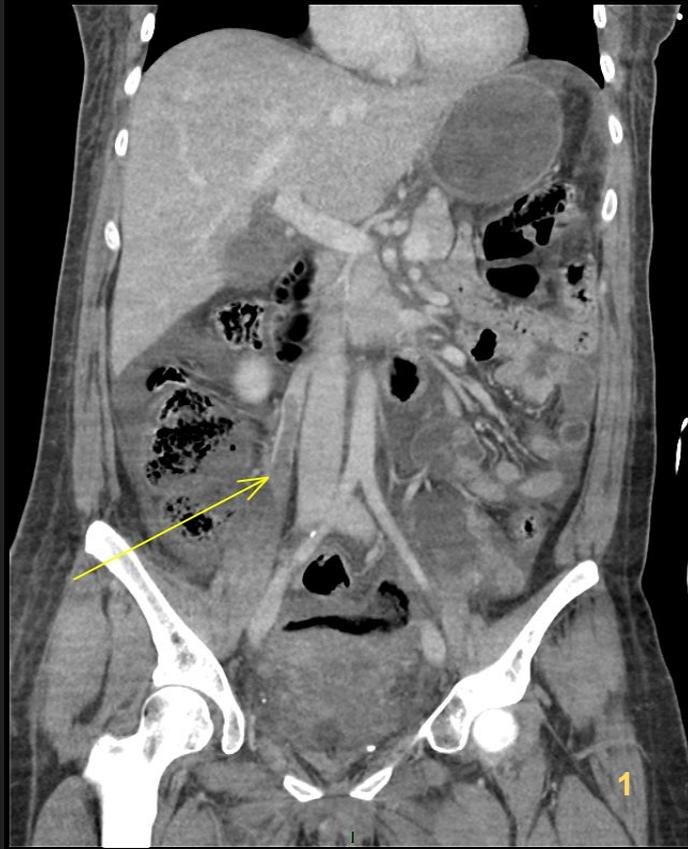
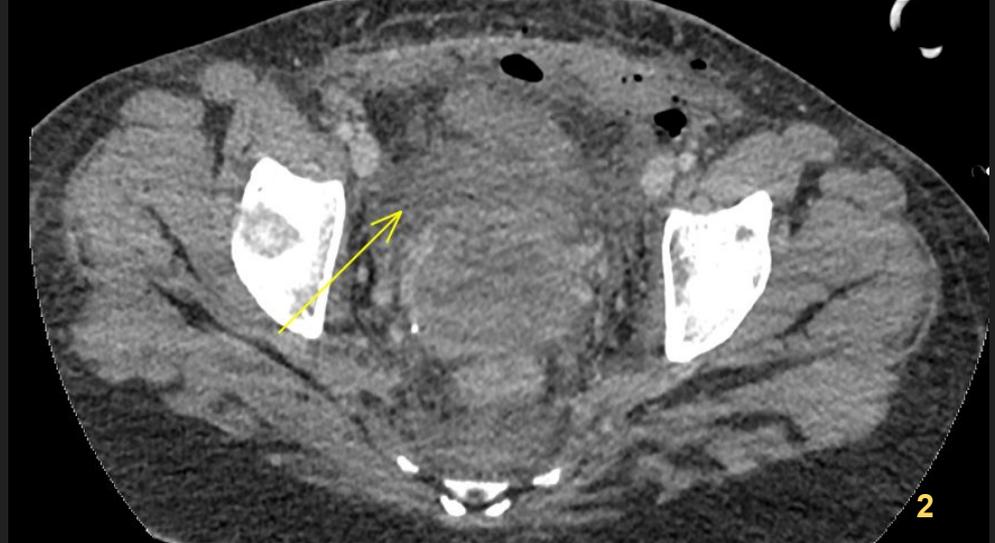
Trombose da veia gonadal

CASO: Paciente, feminino, 37 anos, no pós operatório imediato de hysterectomia apresentando dor em baixo ventre, aumento do volume abdominal e sangramento vaginal.

Tomografia de abdome fase portal no corte coronal (Imagem 1) e axial (Imagem 2) onde se observa a falha de enchimento intraluminal na topografia da veia gonadal (seta amarela), estendendo-se até próximo às confluências na veia cava inferior e na veia renal esquerda, respectivamente. Colaterais venosas ectasiadas retroperitoneais bilaterais.

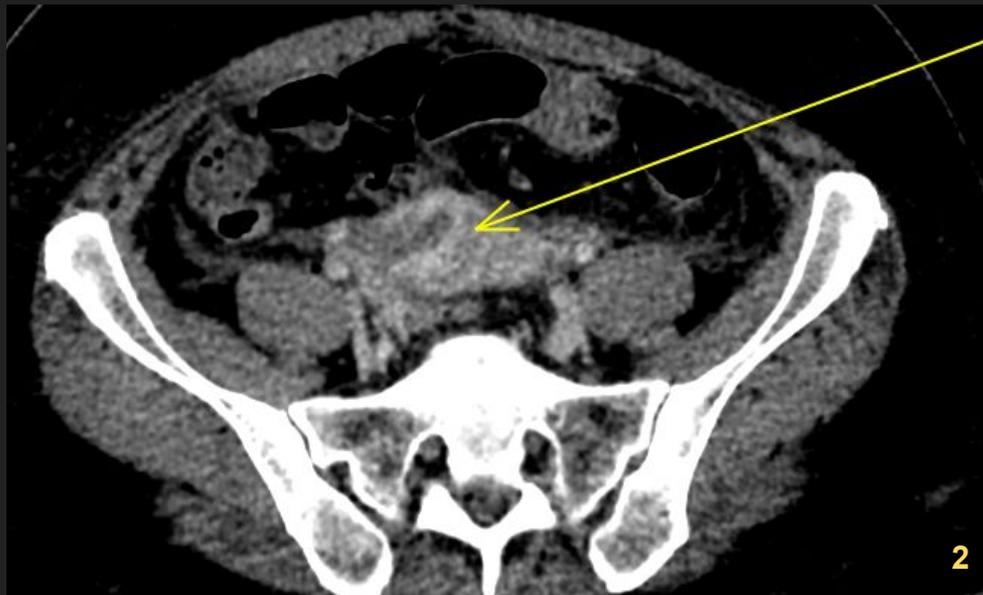
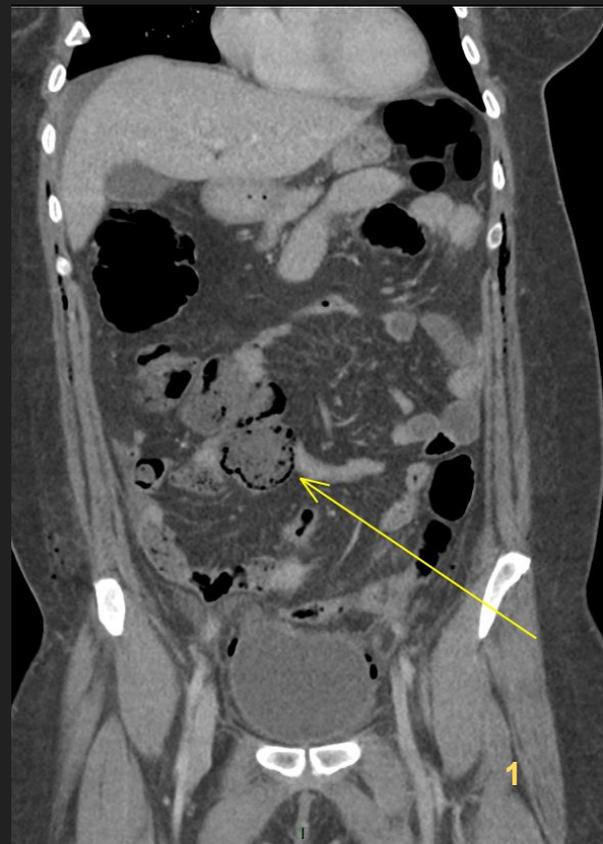
Abscesso após miomectomia e endometriose

CASO: Paciente, feminino, 47 anos, no pós-operatório recente de miomectomia e ressecção de focos de endometriose profunda, com dor abdominal de forte intensidade.

Tomografia de abdome fase portal no corte coronal (**Imagem 1**) e axial (**Imagem 2**) evidenciando sinais de manipulação cirúrgica na pelve, com densificação dos planos adiposos pélvicos, associado a pequena quantidade de líquido acumulado e bolhas gasosas perivesicais e na parede abdominal (setas amarelas), sugestivo de abscesso intra abdominal.

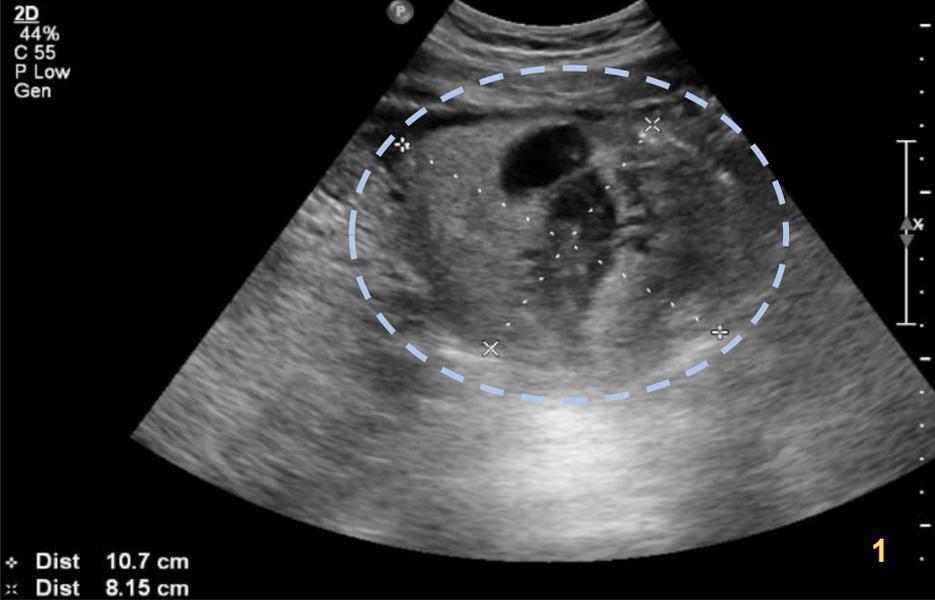
Hematoma após cesária

CASO: Paciente, feminino, 31 anos, no pós-operatório de cesariana, com dor abdominal de forte intensidade na fossa ilíaca esquerda.

Ultrassonografia de abdome (**Imagem 1**) evidenciou formação expansiva ecogênica e heterogênea na região anexial esquerda (círculo pontilhado), sem vascularização ao Doppler colorido, medindo 12 x 10 x 8 cm (volume estimado 500 ml), inespecífica, mas que no atual contexto clínico pode corresponder a coleção hemática (hematoma).

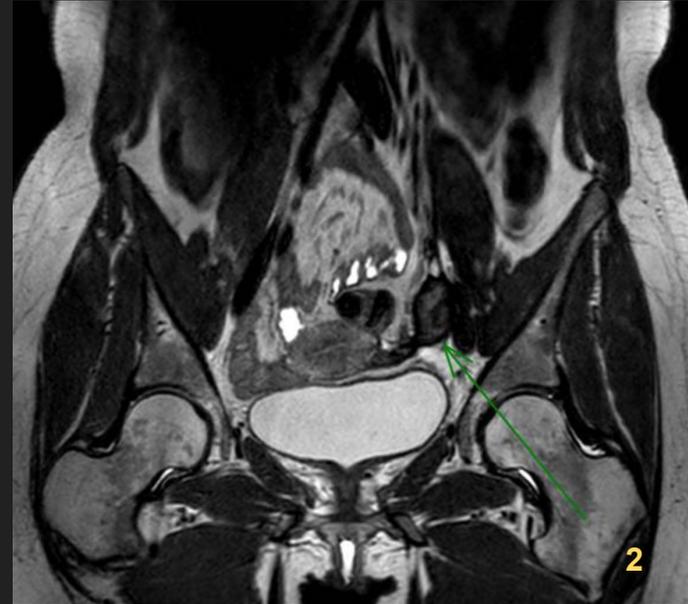
Ressonância de abdome sequência T2 no corte coronal (**Imagem 2**) evidenciou alterações de aspecto fibrociatricial da cicatriz de cesariana à região anexial esquerda, onde associa-se a imagem nodular heterogênea (seta verde) com conteúdo hiperproteico / hemático de artefatos de susceptibilidade magnética, ocupando a fossa ovárica esquerda, junto aos vasos ilíacos e deslocando anteriormente o ovário deste lado, sugere hematoma organizado.

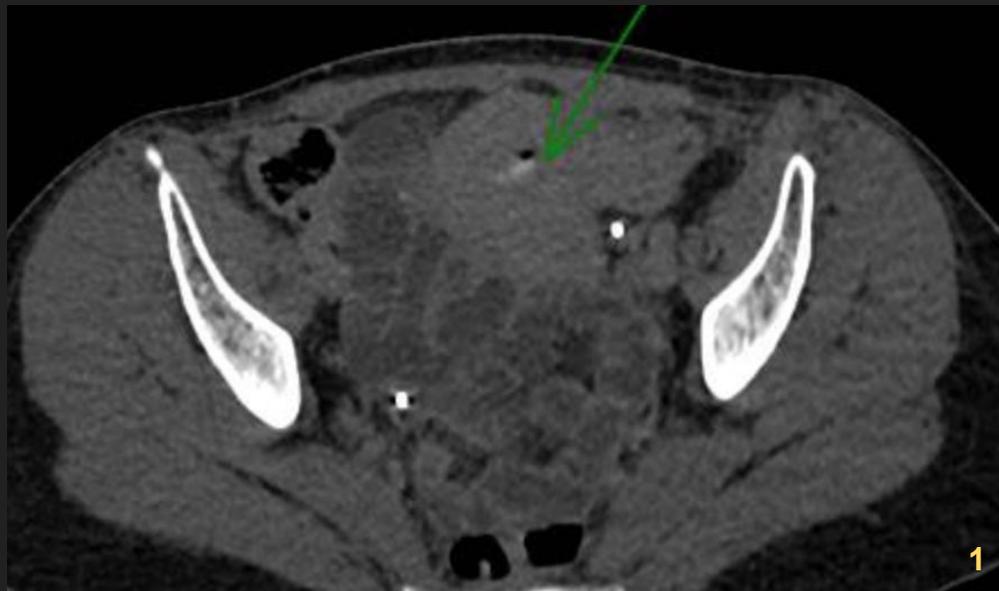
Lesão de uretra com fístula uterina após cesárea

CASO: Paciente, feminino, 39 anos, no pós-operatório de cesariana, com saída de urina pela vagina.

Tomografia de abdome no corte axial (Imagem 1) evidenciando foco gasoso na cavidade uterina (seta verde).

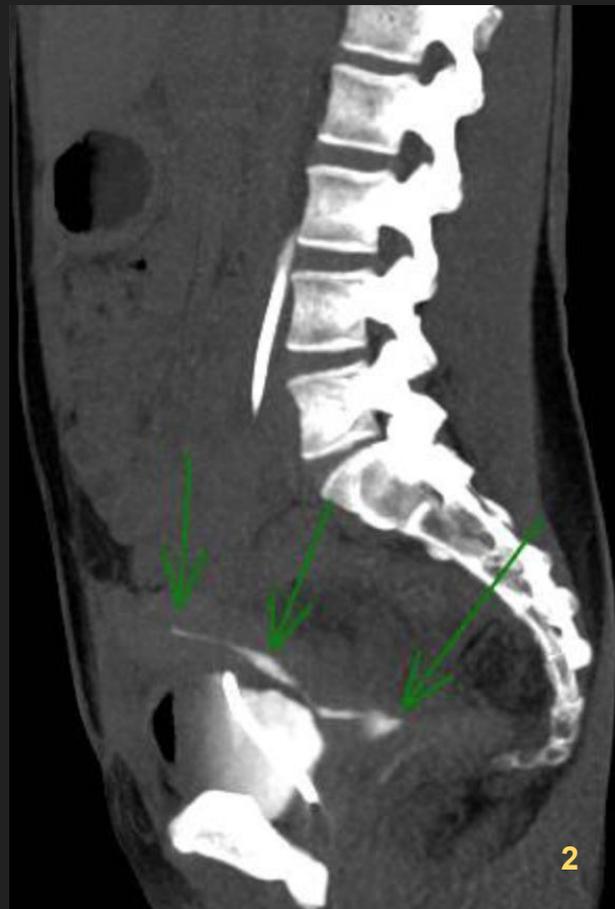
Tomografia de abdome fase excretora no corte sagital (Imagem 2) na reconstrução MIP houve contrastação da cavidade uterina e da cicatriz de histerotomia durante a fase excretora (setas verdes), sendo esta última localizada junto ao ureter distal e à região de anastomose vesicoureteral à esquerda, com origem em um fino trajeto fistuloso no ureter distal / plano da anastomose ureterovesical.
