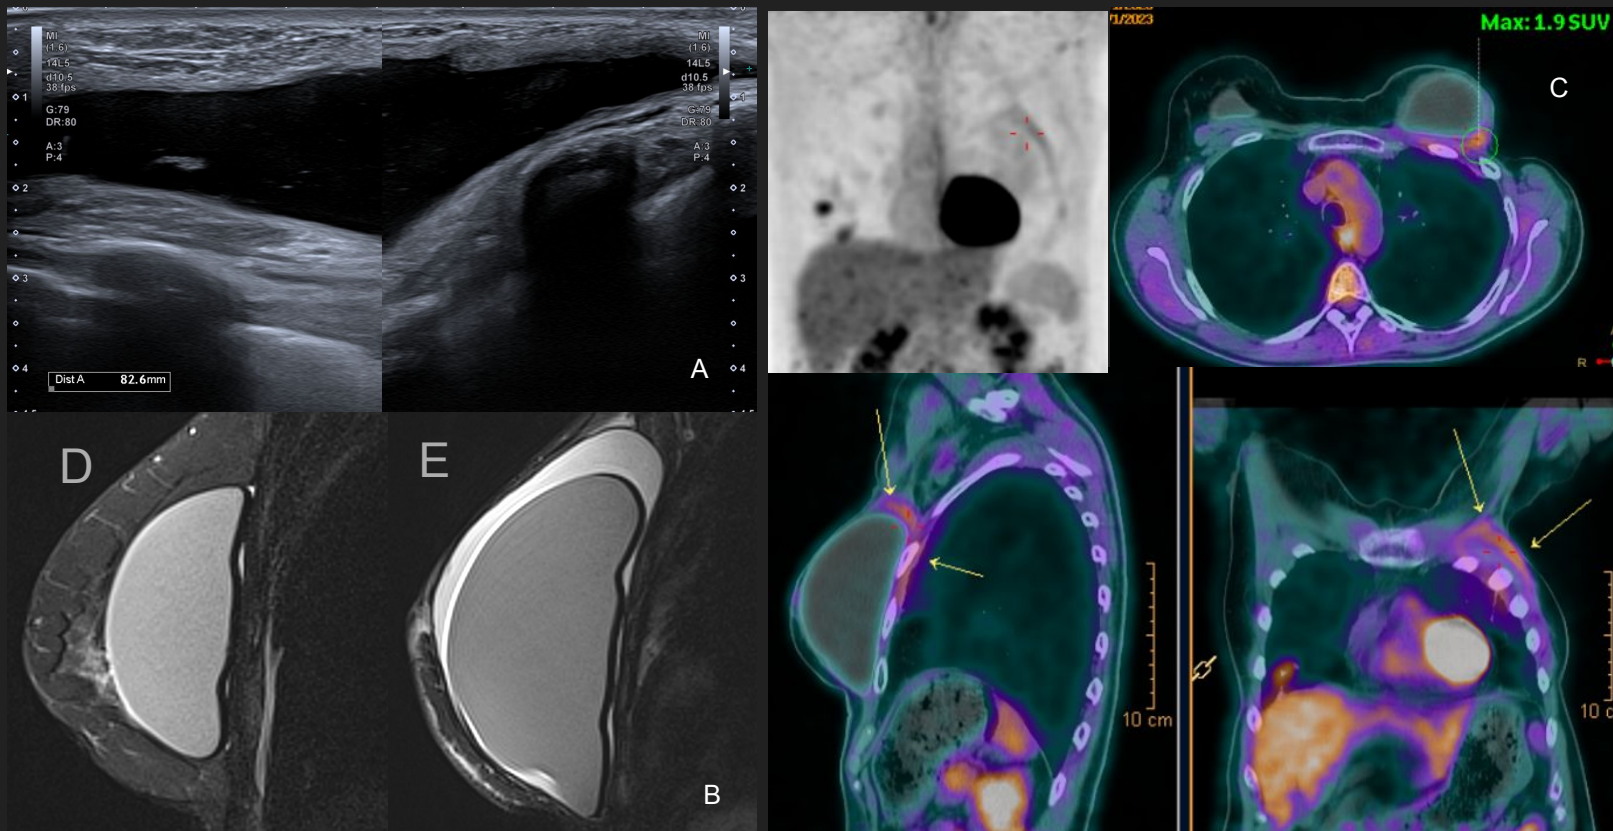
FIGURA 1: Paciente procura pronto-socorro por dor na mama esquerda, realizada ultrassonografia com líquido periprótese (A). Solicitada Ressonância Magnética pela mastologia, que confirmou o líquido periprótese, sem sinais de contratura capsular - sequência sagital T2 (B). No PET-CT, houve um espessamento subcutâneo na região superolateral periprótese da mama esquerda com SUV de 1,9 (C). Paciente submetida a PAAF, com diagnóstico de linfoma relacionado a prótese, confirmado na peça cirúrgica após capsulectomia.

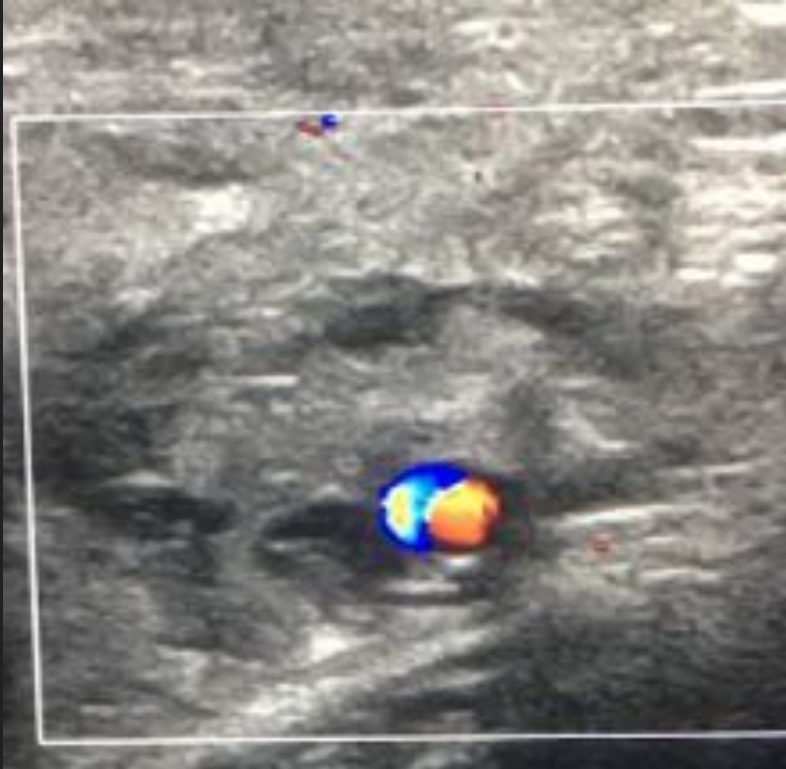
FIGURA 2: Paciente procura pronto-socorro abaulamento na mama esquerda após biópsia assistida a vácuo guiada por mamografia no dia anterior. Solicitada ultrassonografia que demonstrou pseudoaneurisma no centro de um hematoma.
