Anatomia

O gel endovaginal pode auxiliar na avaliação de algumas estruturas na pelve feminina, incluindo as seguintes:

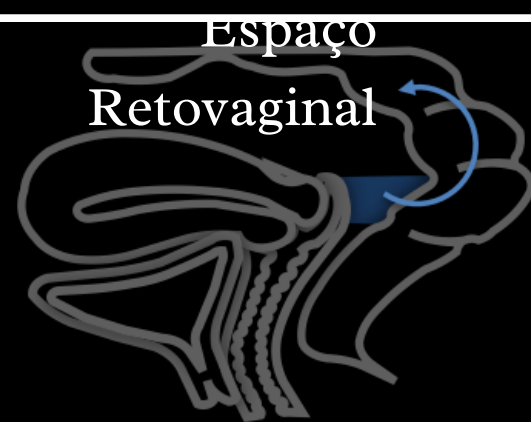
Sexo feminino, 27 anos, realizando ultrassom transvaginal com preparo intestinal (USTVPI) para avaliação de endometriose.

Fig. A: na avaliação inicial, uma lesão é detectada, aparentemente localizada na região paracervical (seta).

Figs. B e C: Após a introdução do gel endovaginal, pudemos observar claramente que a lesão estava localizada no espaço retovaginal, nos eixos longitudinal (pequenas setas brancas na Fig. B) e transversal (círculo na Fig. C).

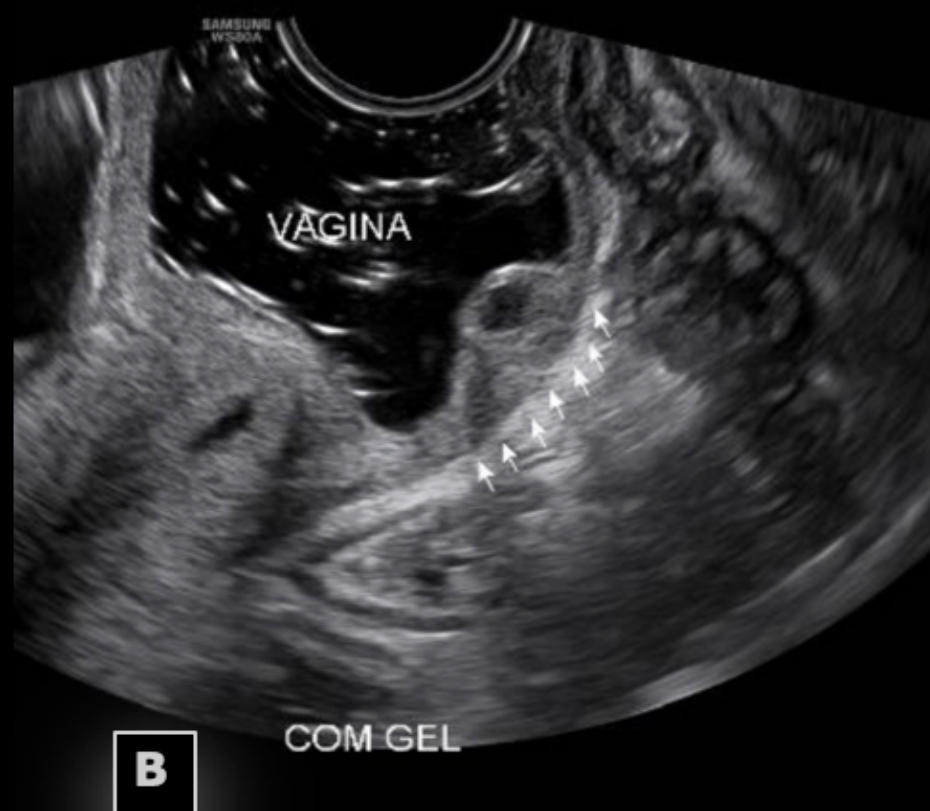
Paciente sexo feminino, de 31 anos, realiza ultrassonografia transvaginal com preparo intestinal pré-cirúrgica para endometriose.

Figs. A e B: a ultrassonografia transvaginal mostra uma lesão hipoeoica com focos císticos de permeio no fundo de saco vaginal posterior e na parede posterior do terço superior da vagina, sugestiva de endometriose profunda.

Figs. C e D: imagens de ressonância magnética mostram sinais de endometriose profunda no compartimento posterior da pelve, envolvendo o fundo de saco vaginal posterior/parede posterior do terço superior da vagina, com cistos hemorrágicos comprometendo até a mucosa.

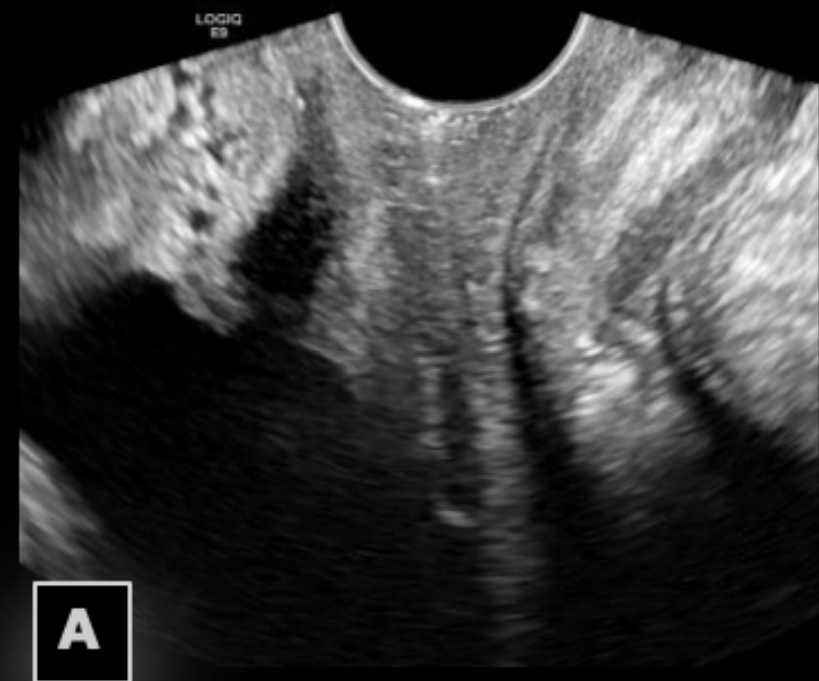
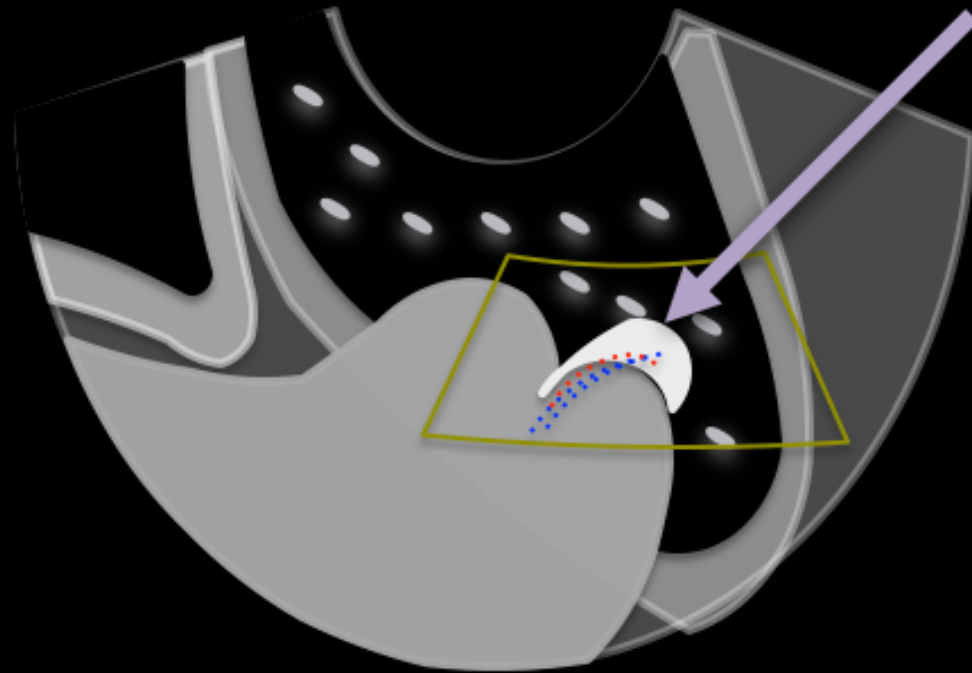
Sexo feminino, 40 anos, USTVPI solicitado para avaliar pólipo cervical observado durante exame físico ginecológico. Não foram observadas imagens nodulares na avaliação ultrassonográfica transvaginal convencional.

Fig. A: ultrassonografia no eixo longitudinal mostra avaliação limitada da vagina.

Fig. B: ultrassonografia no eixo longitudinal após a injeção de gel vaginal com imagem polipoide através do canal endocervical, com pedículo vascular, conforme mostrado na figura C, compatível com pólipo endocervical.
