SÍNDROME DE KLIPPEL-TRENAUNAY: RELATO DE CASO E ACHADOS DE IMAGEM

Método de imagem:
RADIOGRAFIAS

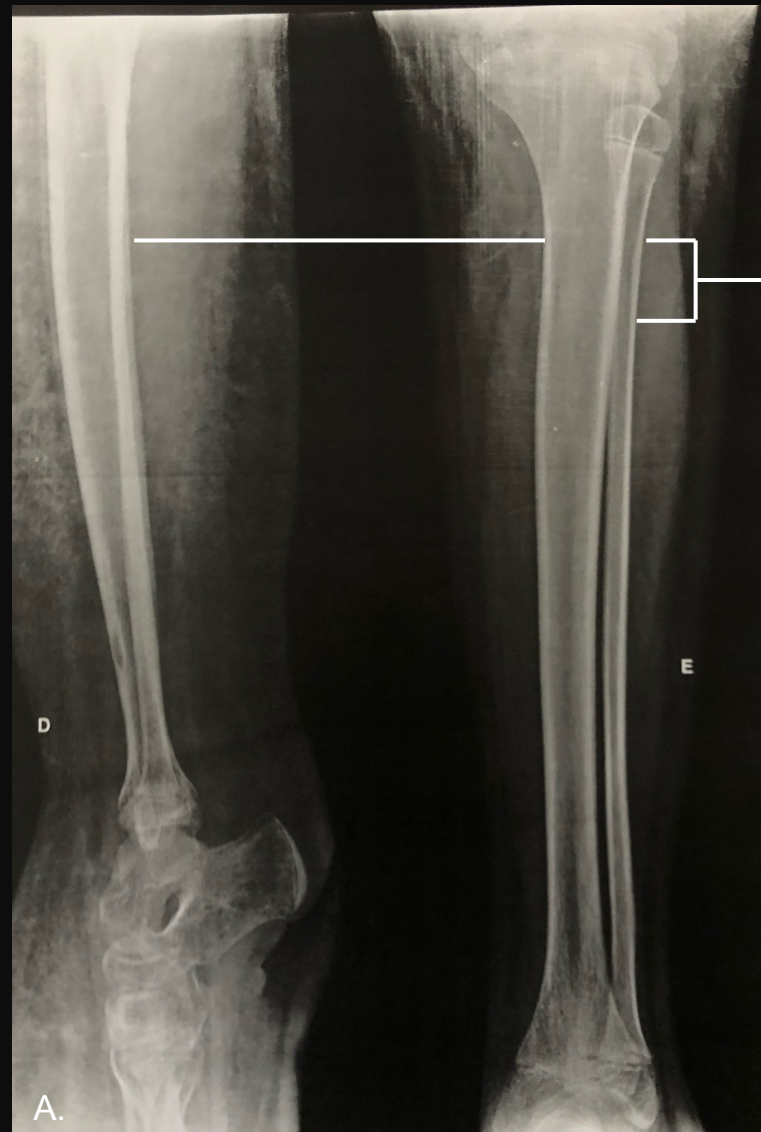
Fig. A – radiografia AP das pernas apresentam encurtamento tibiofibular à direita, com hipoplasia no seu terço distal e espessamento com densificação das partes moles regionais.

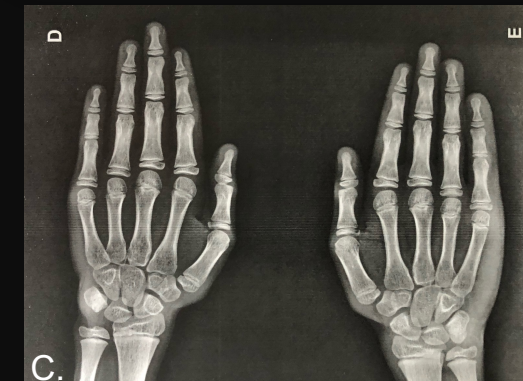
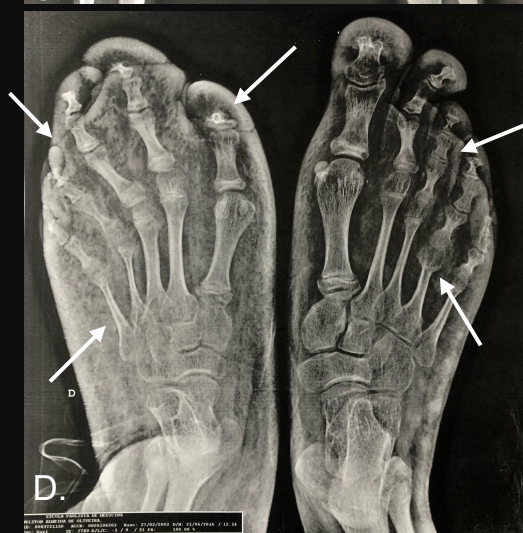
Fig. C e D – radiografia PA das mãos dentro dos padrões da normalidade e AP dos pés, com acentuada densificação e espessamento de partes moles dos pés, bem como alterações morfoestruturais, mais proeminentes nas falanges distais e ossos do tarso à direita (setas).

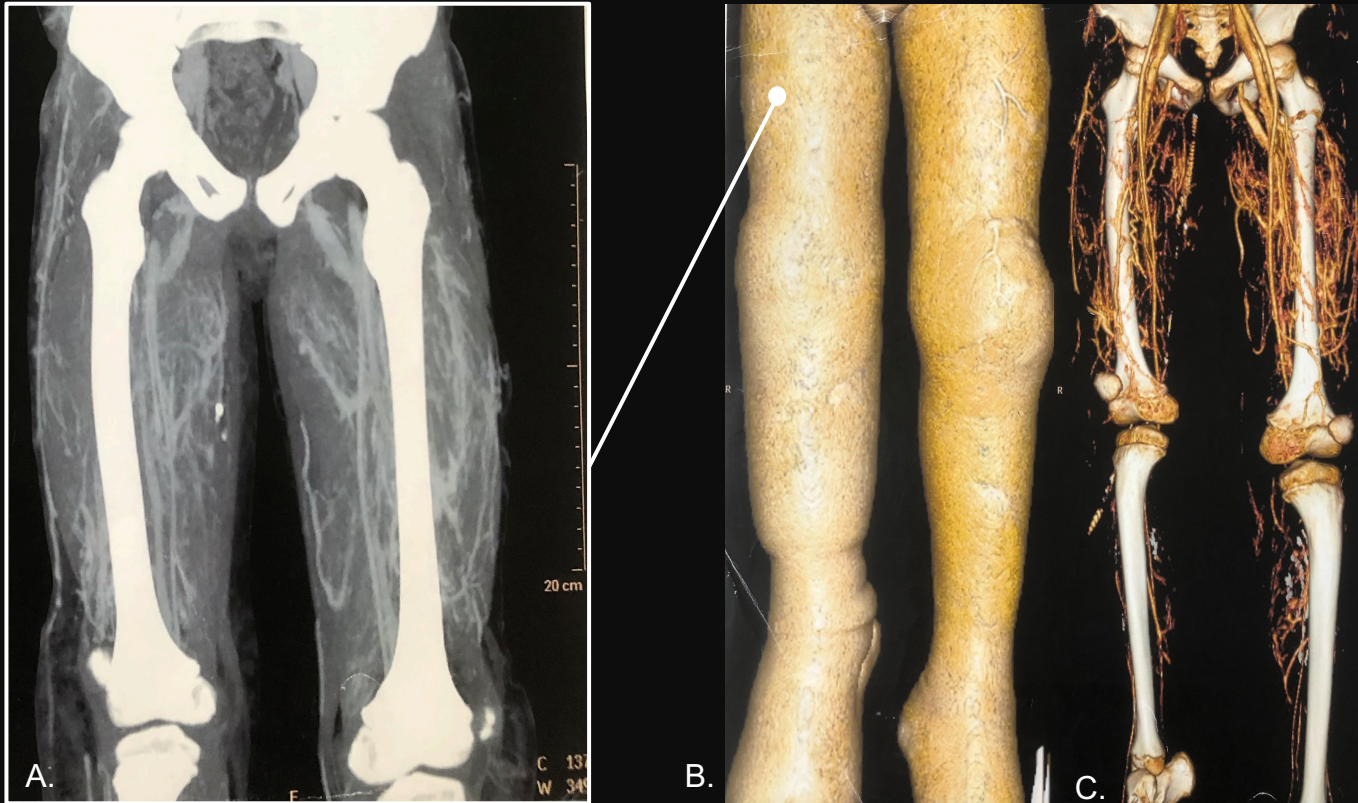
Fig. A – Reconstrução de angiotomografia de membros inferiores no plano coronal da coxa, com MIP, onde se observam múltiplas malformações, proliferações, tortuosidade e dilatações vasculares.

Fig. B e C – Em B a reconstruções tridimensional 3D dos membros inferiores dão uma visão global do membro com alteração da sua forma e dimensões. Em C a reconstrução vascular da uma ideia global das malformações vasculares, bem como da dismetria/ arqueamento ósseo.

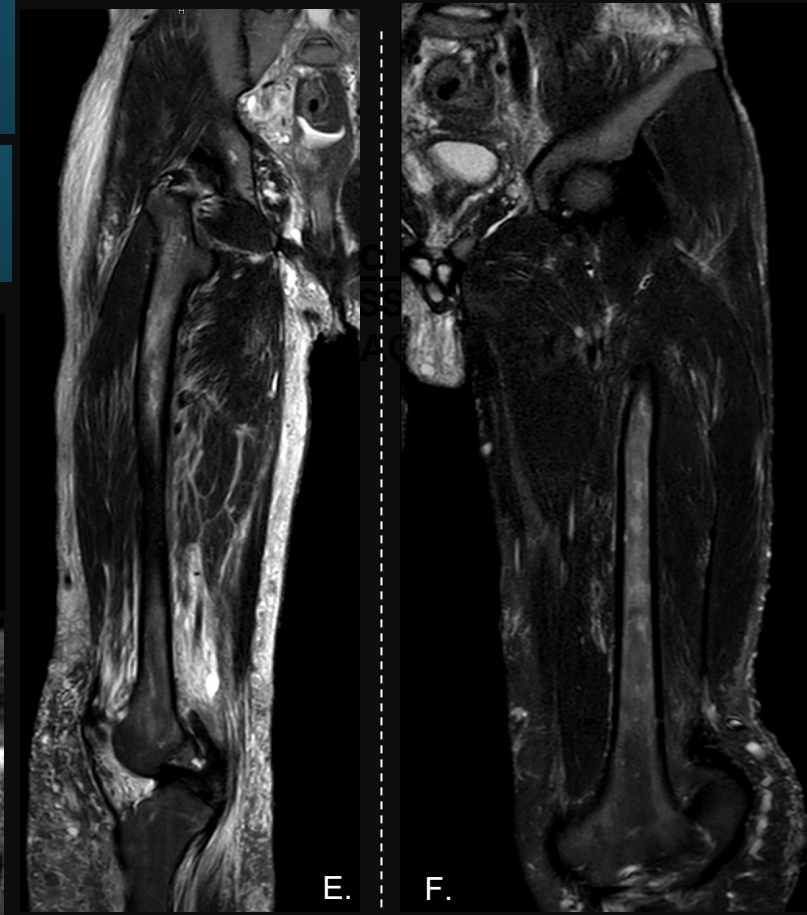
Fig. E e F – Coronais T1 FS pós-contraste da perna direita (E) e esquerda (F), evidenciam edema medular ósseo bilateral, com intensa captação de contraste nos planos mioadiposos e subcutâneos da perna direita, além de edema difuso do subcutâneo deste lado.
