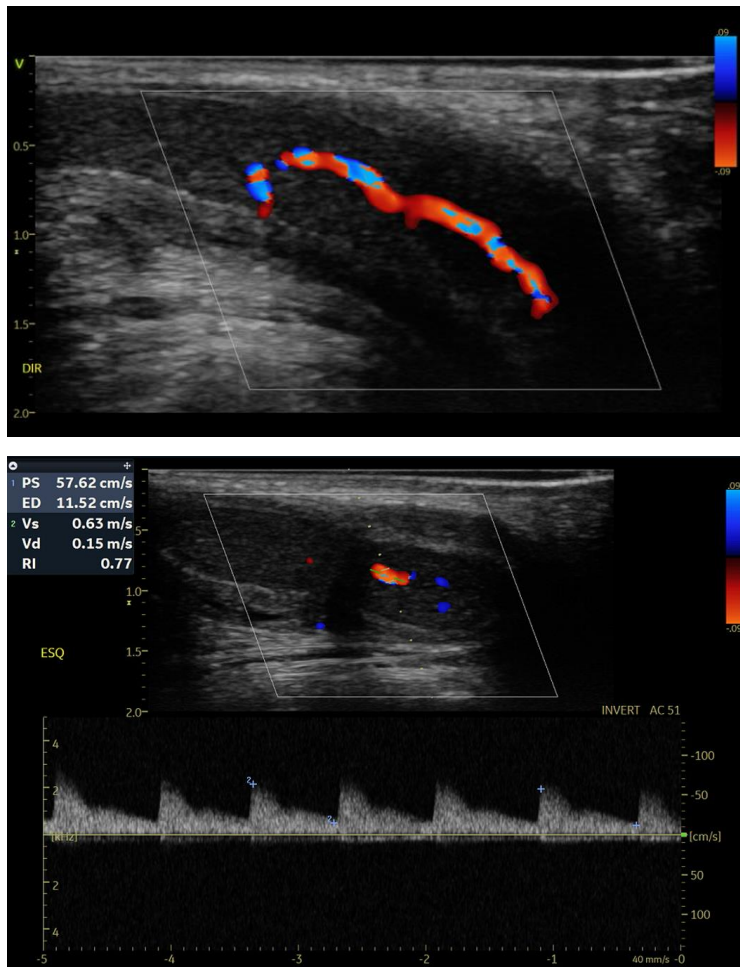
Imagens 1 e 2: Priapismo de alto fluxo demonstrado em imagem ultrassonográfica. *Doppler* colorido evidencia shunt entre a artéria cavernosa direita e artéria dorsal do pênis ipsilateral, associado a fluxo invertido, de baixa resistência e velocidade aumentada.
