LACTOBEZOAR GÁSTRICO. AVALIAÇÃO ECOGRÁFICA DE UM DISTÚRBO INCOMUM.

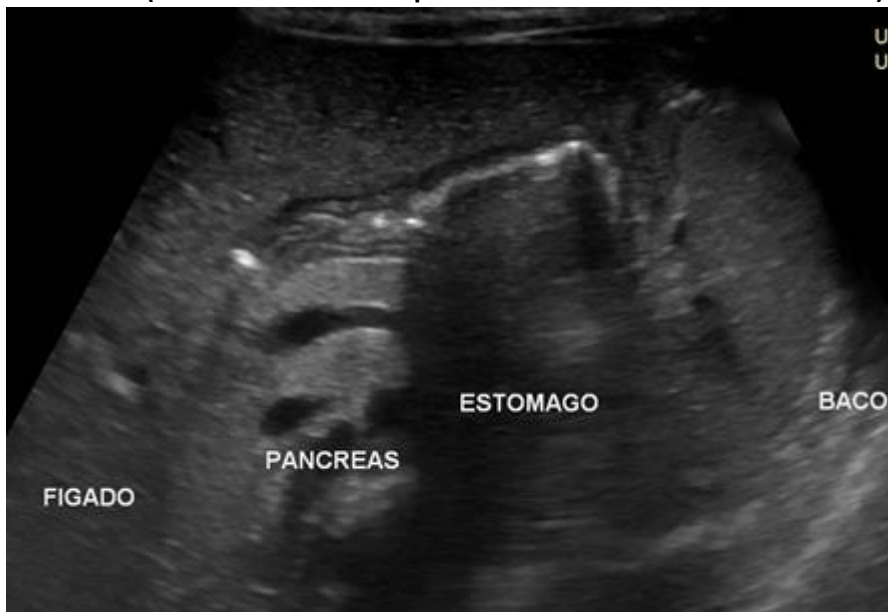
FOTO 4 e 5 (Exames de controle após 5 dias de tratamento conservador):

(Resolução completa do Lactobezoar gástrico caracterizados por ausência de distensão gástrica, sem qualquer conteúdo intraluminal anteriormente visualizado)
